RAUTATIERUMPUJEN HALLINTARAPORTTI 2015

Janne Wuorenjuuri
VR Track Oy
Suunnittelu

TIIVISTELMÄ

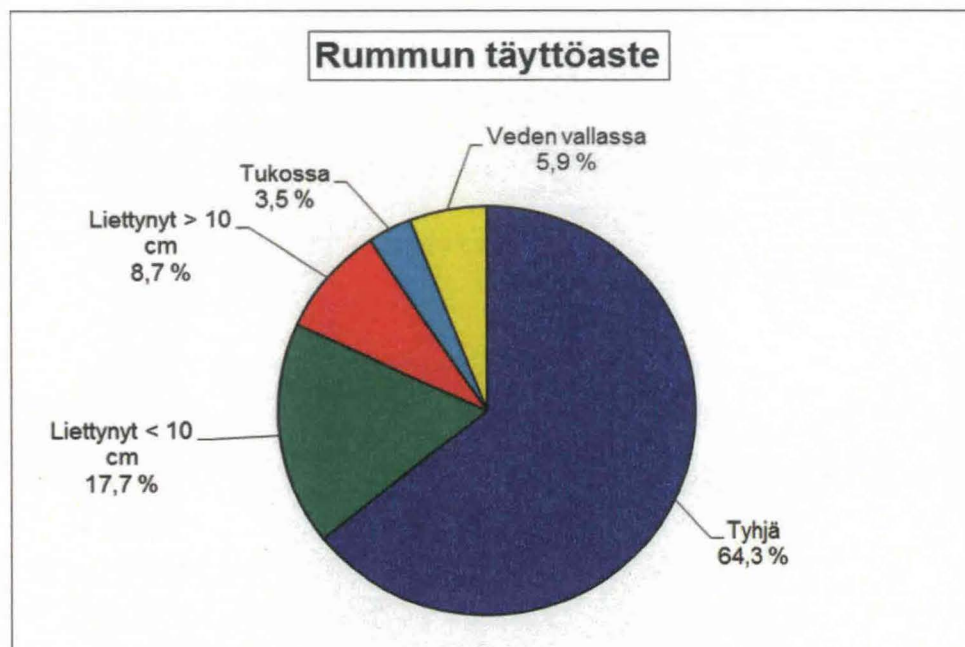
Kuva 3. Rumpujen täyttöastejakauma 5295 tarkastetun (v.2015) rummun perusteella.

Kuvien 3 ja 4 perusteella voidaan todeta, että runsaasti liettyneitä rumpuja (>10 cm) on suuri määrä (18,1 %). Lisäksi tukossa olevien rumpujen lukumäärä on suuri. Tarkastustulosten mukaan rumpuja oli tarkastushetkellä runsaasti veden peitossa eikä niitä ole riittävän tarkasti pystytty tarkastamaan. Näihinkin rumpuihin tulisi kiinnittää kunnossapidossa jatkossa huomioita ja tarkastaa ne, kun niissä on vähemmän vettä. Vesi ja jää saattavat "piilottaa" vakaviakin vaurioita. Veden voimakas virtaus lisää riskiä.

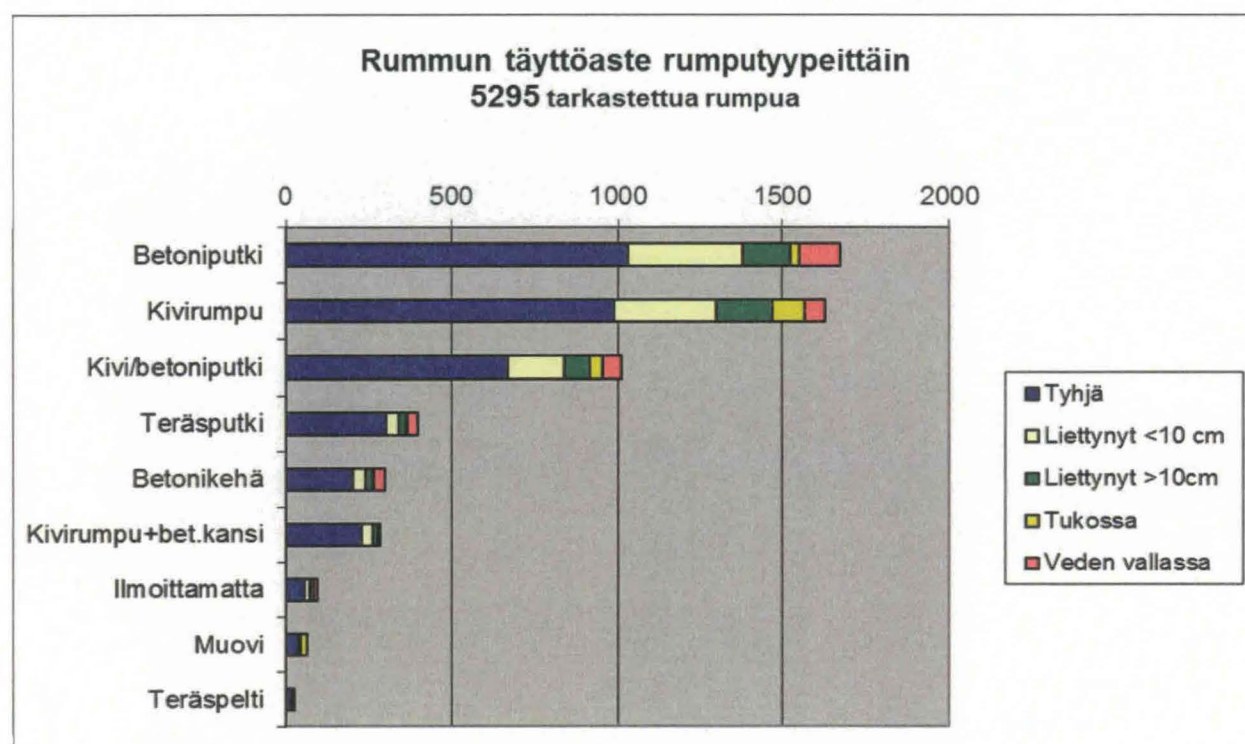
Kuva 4. Rummun täyttöaste rumputyypeittäin perustuen rumpurekisterin vauriotietoihin.

Liettyminen ei näytä kuvan 4 perusteella riippuvan merkittävästi rumputyypistä. Sekä betoniputkista, että kivirummuista noin kolmannes on runsaasti liettyntyt tai tukossa. Tätä voidaan pitää lievästi liian suurena määränä ja lukua pitää saada pienemmäksi kunnossapitotoimin.

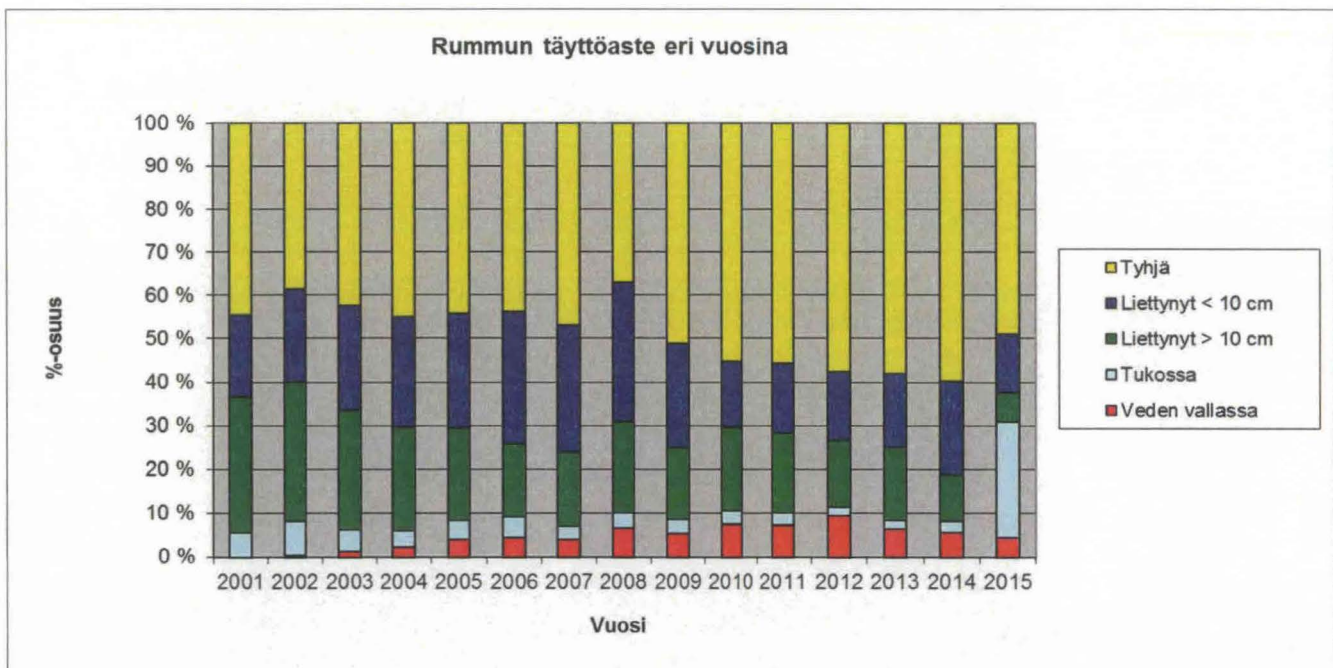
Kuva 5. Rummun täyttöasteen kehitys vuosina 2001–2015.

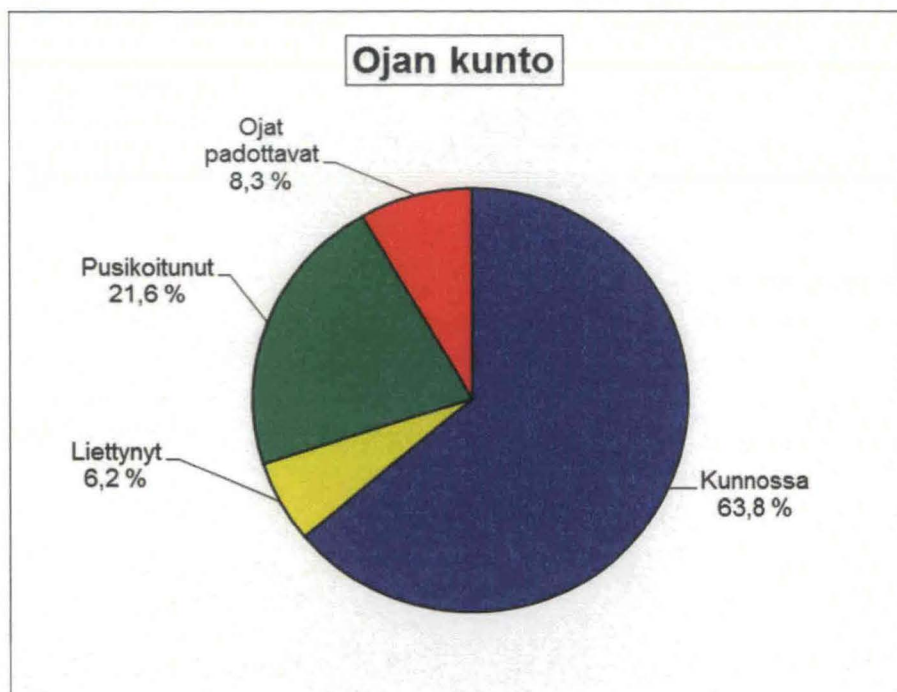
Kuva 7. Ojien kuntojakauma 5295 tarkastetun (v.2015) rummun perusteella.

Kuvien 7 ja 8 perusteella voidaan päätellä, että rumputyyppi ei ole vaikuttanut ojien kuntoon. Pusikoituneiden tai padottavien ojien määrä on kuitenkin korkea, n. 29,9 %. Ojien kunto on pysynyt samalla tasolla jo lähes 10 vuotta. Todennäköisesti ojien toimivuuteen radan kuivatuksen osana voisi kiinnittää enemmän huomiota ja ehkä parantaa myös ongelmaojien raportointia.

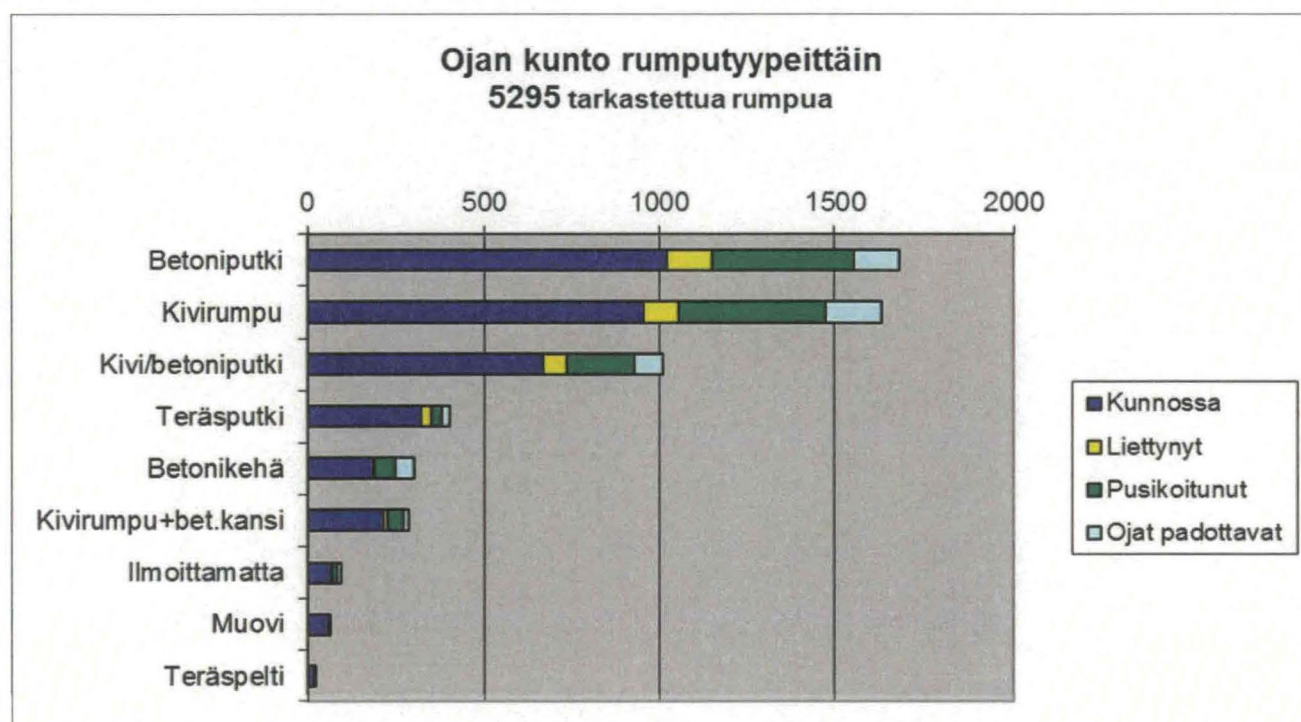
Kuva 8. Ojien kunto rumputyypeittäin perustuen rumpurekisterin vauriotietoihin.

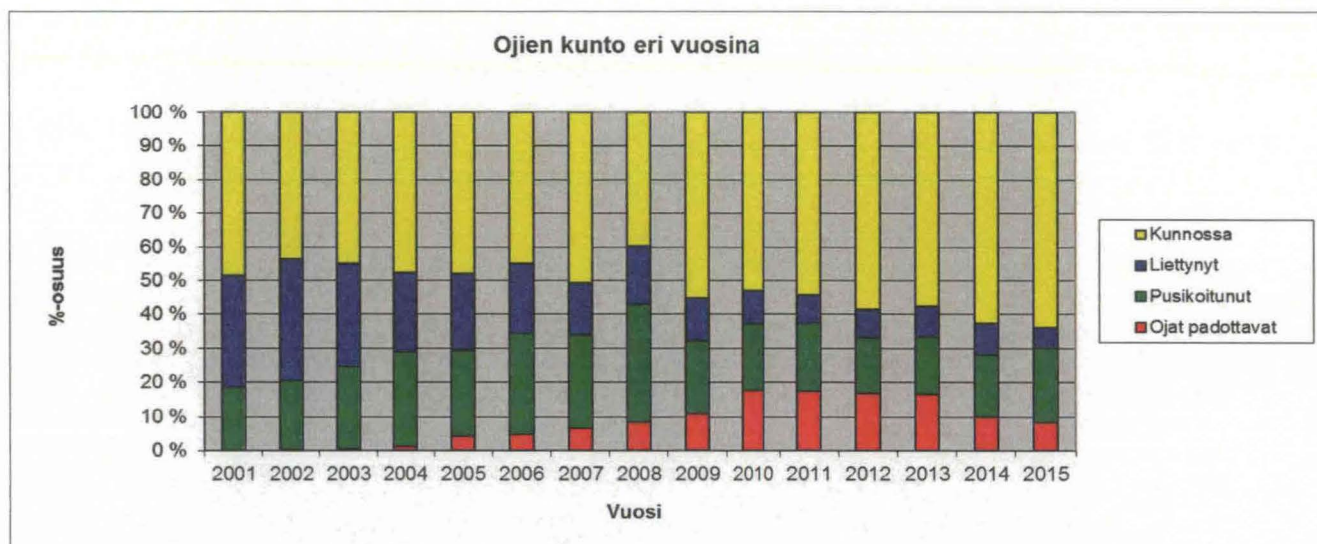
Kuva 9. Ojien kuntokehitys vuosina 2001–2015.

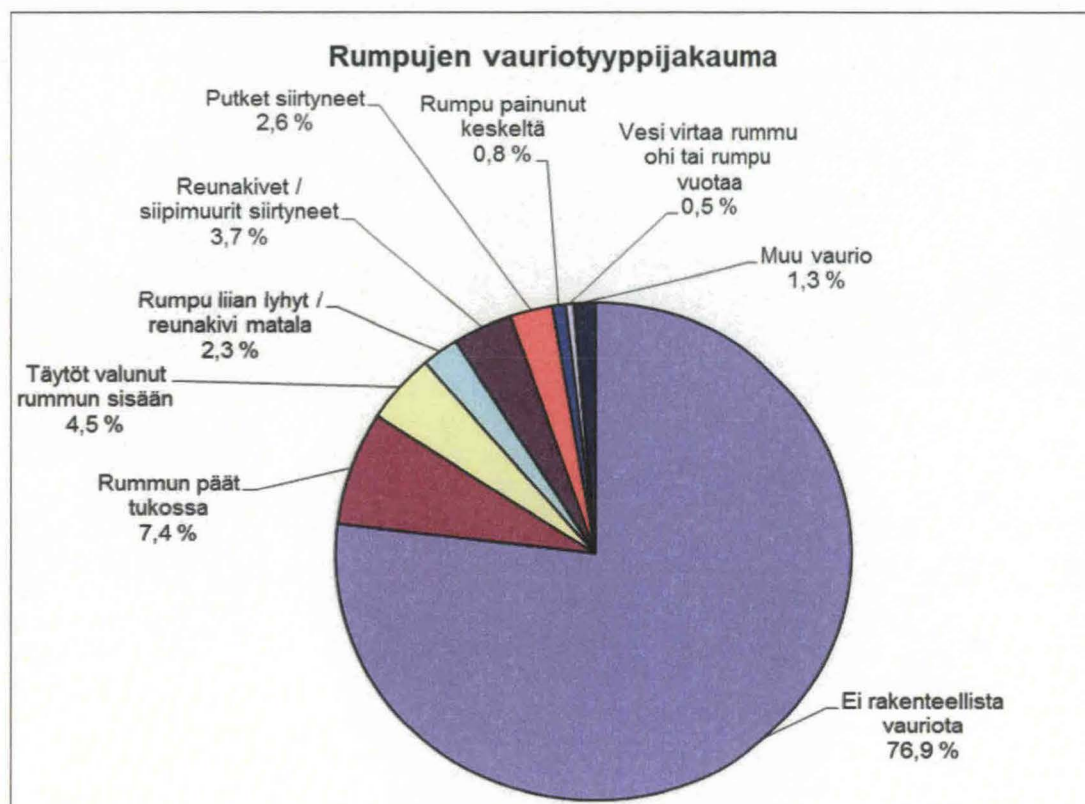
Kuva 10. Rumpujen vauriotyyppijakauma 5295 tarkastetun rummun perusteella.

Kuvan 10 perusteella voidaan todeta suurimman osan rummuista olevan rakenteellisesti kunnossa. Tällä on vaikutusta, kun esim. tarkastustoiminnan piiriin valittavien rumpujen lukumäärää arvioidaan. Onko tarvetta luoda järjestelmää kaikki rummut kattavalle kuntotarkastuksille?

Kun kuvaa 10 vertaillaan edellisiin vuosien jakaumiin, voidaan todeta, että kun rakenteellisesti ehjien rumpujen osuus on pysynyt lähes vakiona, n. 70–75 %:ssa, nyt ehjien rumpujen osuus oli 76,9 %. Rumpukorjauksiin on käytetty kiitettävästi rahaa sekä hankkeissa että erilliskorjauksissa ja tämä varmasti näkyy osittain tuloksissa. Vaikka rumpuihin on tehty aiempaa aktiivisemmin korjaustoimenpiteitä, suuri luku antaa olettaa, ettei tarkastustarkkuus ole ollut riittävä. Käytännössä tiedetään, että vaurioita on enemmän.

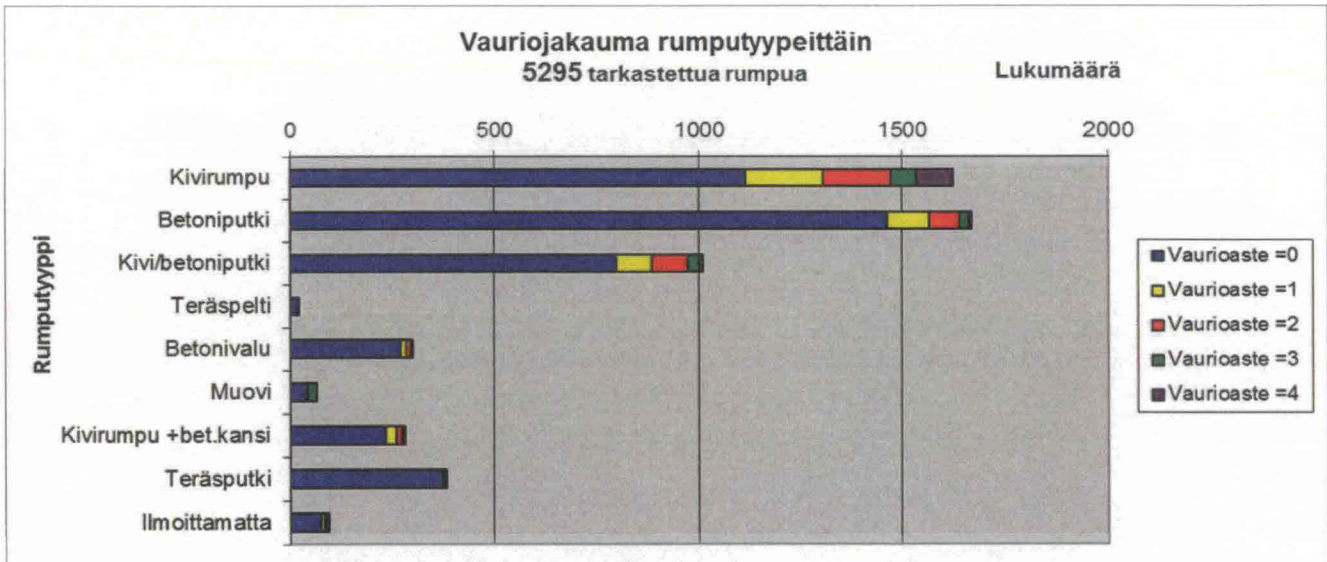
Kuva 11. Vauriotyyppi- ja astejakauma vauriotyyppin mukaan tarkastetuilla rummuilla perustuen rumpurekisterin vuoden 2015 vauriotietoihin.

Kuva 11 esittää vauriojakauman rumputyyppin mukaan. Kivirummut ja betoniputkilla jatkettut kivirummut näyttävät olevan rummuista ongelmallisimpia, vaikka suurta eroa muihin rumputyypppeihin ei ole. Teräsputkissa ei ole ongelmia toistaiseksi, mutta selitys lienee, että ne ovat muita rumputyypppejä uudenpia.

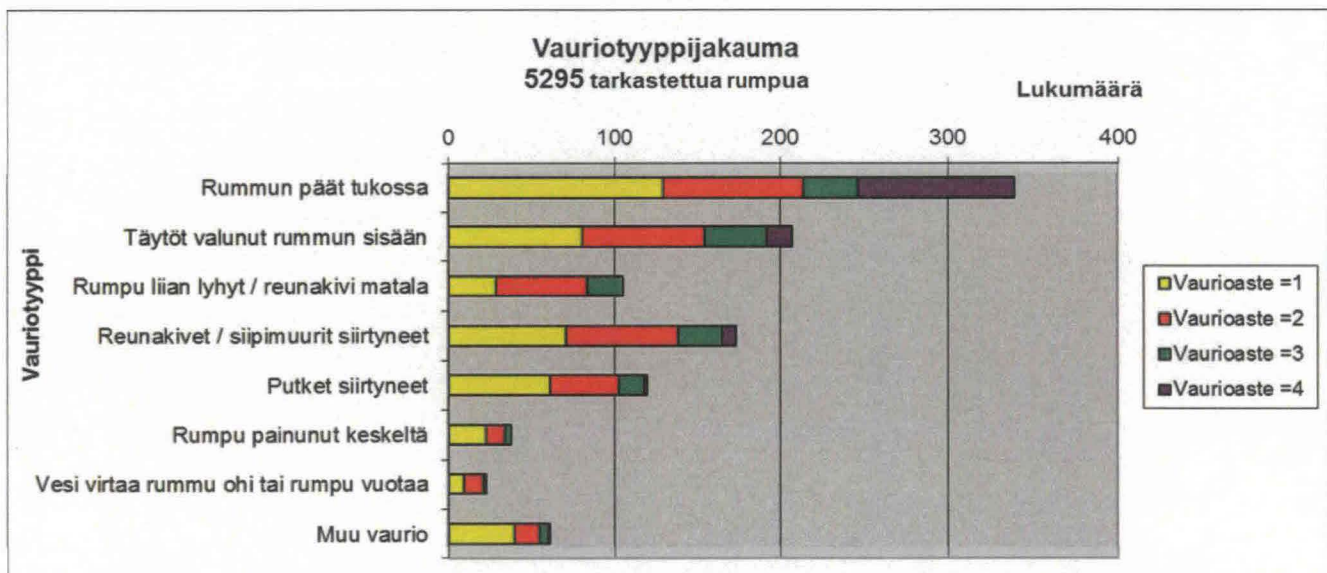
Kuva 12. Vauriotyyppi- ja astejakauma vauriotyyppin mukaan tarkastetuilla rummuilla perustuen rumpurekisterin vuoden 2015 vauriotietoihin.

Kuvan 12 perusteella voidaan todeta, että rummun päiden tukkoisuus on yleisin vaurio. Rumpujen päiden tukoksien syyt liittyvät yleensä rakenteelliseen puutteeseen, jota tarkastaja ei välttämättä kirjaa. Rumpu on usein liian lyhyt tai rummun reunapalkkia on liian matala tai päistään lyhyt. Jos tarkastaja ei kirjaa muuta vauriota kuin, että sepeliä on valunut ojaan, joudutaan syy selvittämään erillis-tarkastuksella. Tämä on yksi niistä asioista, joita tarkastajille tulisi painottaa jatkossa. Vuonna 2015 korostuu vakavien rummun tukkoisuusvaurioiden kirjaukset. Pääosin kunnossapitoalueella 5 on kirjattu runsaasti näitä. Siitä ei ole tietoa, onko kyseessä todella vakava ongelma vai onko kirjauskäytännössä jostain syystä tapahtunut muutos.

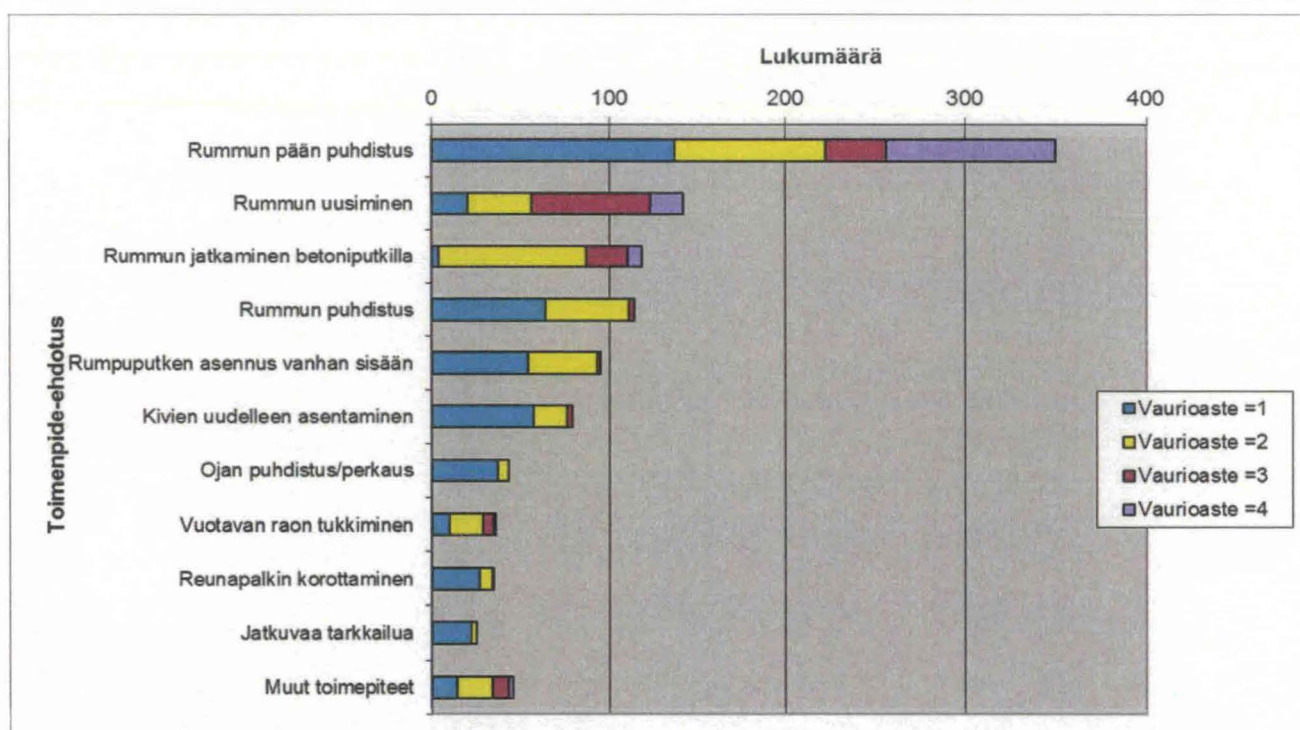
Kuvissa 13 ja 14 esitetään jakaumina rumputarkastajien antamia korjaustoimenpide-ehdotuksia. Näitä tehtiin jälleen vuonna 2015 todella vähän. Toimenpide-ehdotusten perusteella rumpujen ongelmia ovat rumpujen ja ojien tukkoisuuden lisäksi, kivirakenteiden liikkuminen (saumat, reunakivet jne.) ja reunapalkkien ja reunarakenteiden mittoihin liittyvät puutteet.

Kuva 13. Toimenpide-ehdotusten jakauma vaurioasteittain. Toimenpiteitä määriteltiin vain 1076 rummulle.

Kustannuksiltaan merkittäviä rummun uusimisia on kuntotietojen mukaan ehdotettu 141 kpl (13,1 %), kun aiempina vuosina on ollut suuruusluokaltaan 50–85 kpl. Varmasti on niin, että rummun korjauksen sijaan uusimista kannattaisi painottaa.

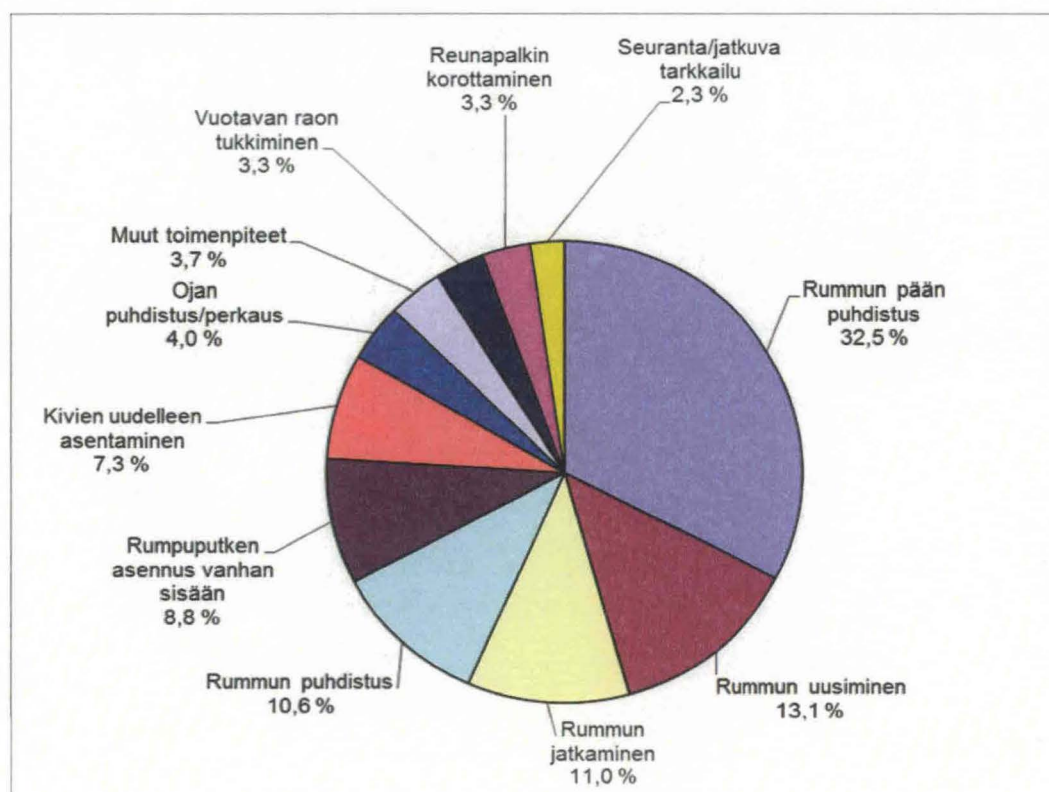
Kuva 14. Korjaustoimenpide-ehdotusten %-jakauma

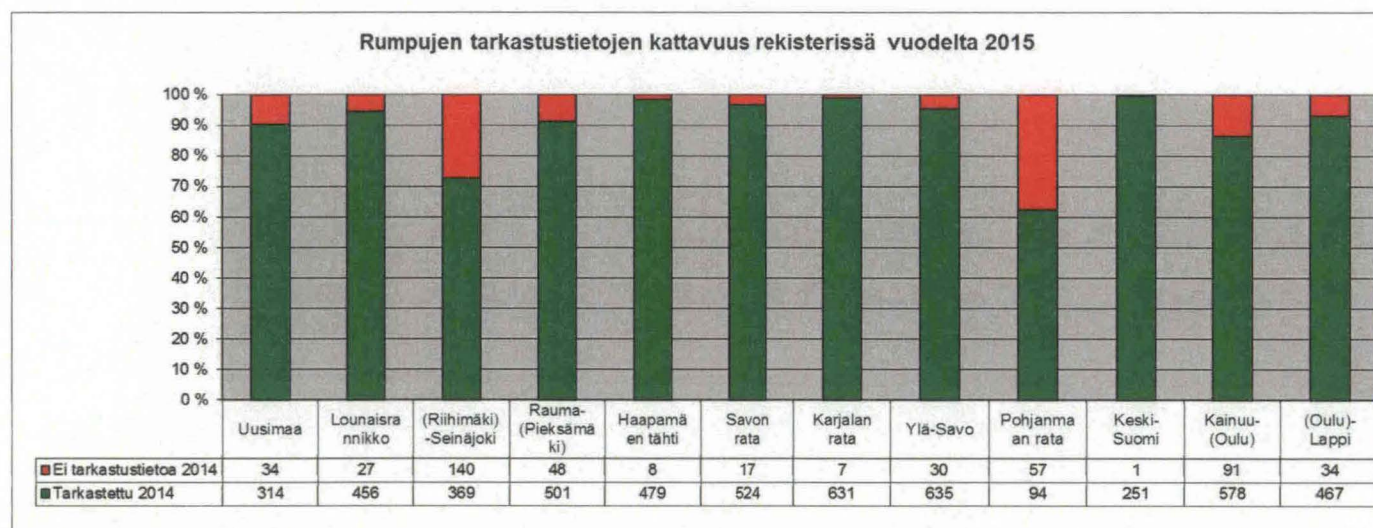
Vuonna 2015 tarkastettiin tai tuloksia toimitettiin rekisteriin 5295 rumpua eli 91,5 % rumpurekisterissä olevista rummuista. Kuvassa 15 on esitetty tarkastustietojen alueellinen jakauma. Aikaisempina vuosina kattavuus on vaihdellut 78...90 % lukemaan, eli vuosi 2015 oli hyvä. Suurimmat puutteet olivat Pohjanmaan radan työmaiden takia tarkastamatta jääneet rummut. Myös liikenteeltä lakkauteilla radoilla suoritettiin tänä vuonna rumputarkastuksia melko hyvin, mikä on tärkeää, sillä radanpitäjällä on edelleen vastuu kuivatuksen toimimisesta näillä rataosuuksissa, vaikka liikennettä ei olekaan. Luettelo tarkastustuloksista on esitetty liitteessä 4.

Kuva 15. Tarkastustietotilanne vuodelta 2015 rumpurekisterissä 31.12.2015.

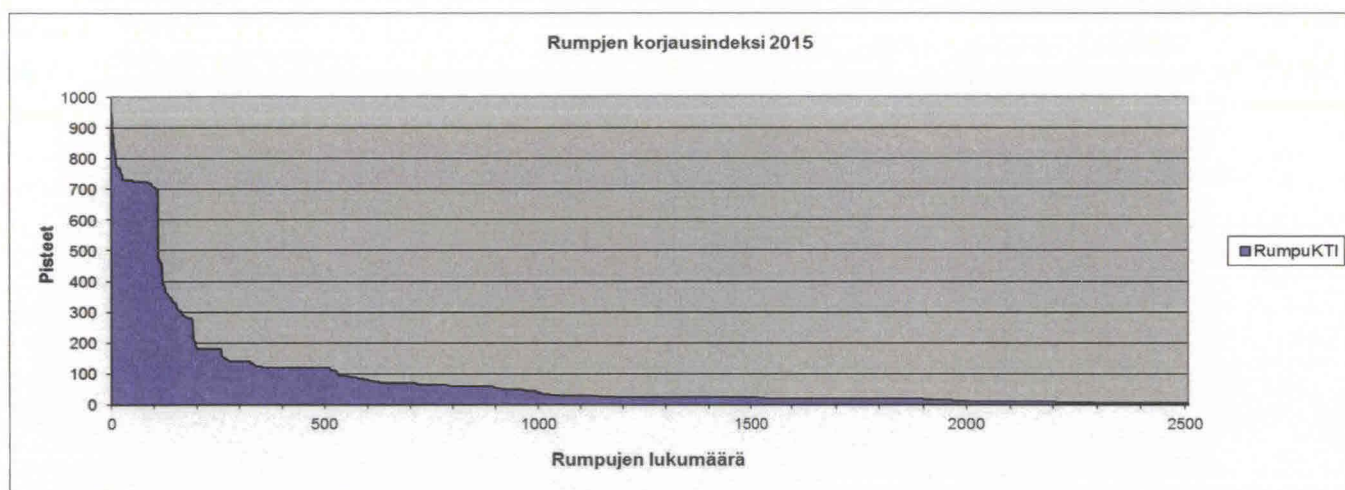
Kuvassa 16 on esitetty koko maan rumpujen korjaustarveindeksikäyrä ja Taulukossa 4 on lueteltu suurimman indeksin omaavat rummut vauriotyypeineen. Suurimpien indeksin omaavien rumpujen määrä kasvoi merkittävästi. Korkeimman indeksin omaaville rummuille olisi syytä ohjelmoida tarkennettu tarkastus ja käynnistää korjaussuunnittelu mahdollisimman pian.

Kuva 16. Koko maan rumpujen korjaustarveindeksi.

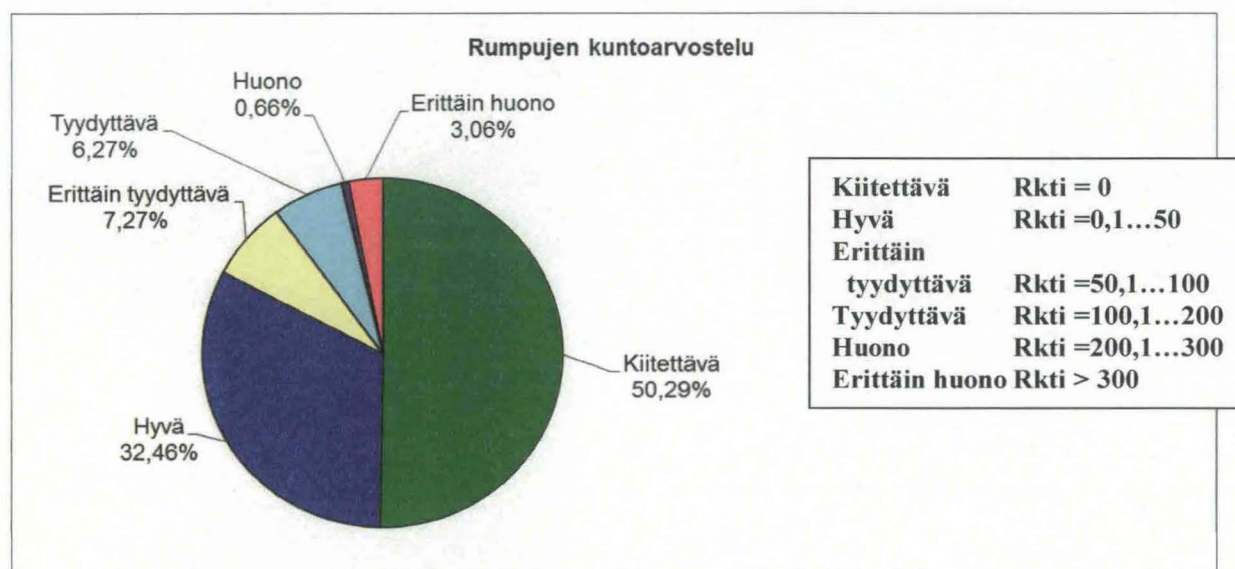
Taulukossa 5 ja kuvassa 16 on esitetty rumpujen kuntoarvostelua korjaustarveindeksin perusteella. Huono- tai erittäin huonokuntoisten rumpujen osuus on kasvanut 3,7 %:iin. Selitys löytyy kunnosapitoalueen 5 vauriokirjauksista, joissa oli poikkeuksellisen paljon vakavia vaurioita raportoitu. Rumpuja, joiden korjaustarveindeksi on yli 50, on 17,3 %. Tämä on samaa tasoa kuin aiemmin. Vuoden 2005 jälkeen huonokuntoisten rumpujen lukumäärässä on tapahtunut vain lievää parannusta vuoden 2015 poikkeuksellisista vauriokirjauksista huolimatta. (vrt. Taulukko 3). Varovaisesti päätellen luvut kuvaavat todellisuutta melko hyvin vaikka tarkastusten laatuero onkin vuosien varrella ja rataosuuksien välillä vaihtelevaa.

Kuva 17. Rumpujen kuntoarvostelu korjaustarveindeksin perusteella.

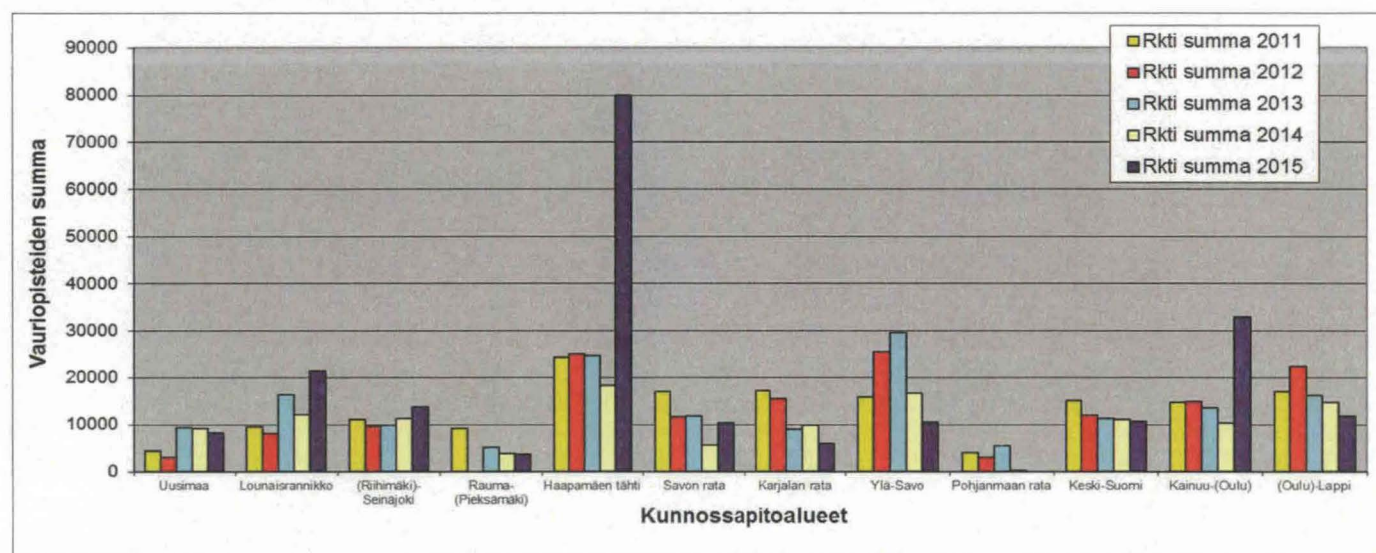
Kuvista 18 - 19 ei voida selvästi päätellä kunnossapidon onnistumista tai rumpurakenteiden kuntotilan muutoksia, koska vuosittainen vaihtelu on hyvin epämääräistä. Merkittävimmät muutokset on kirjauksissa tapahtunut kunnossapitoalueilla 2, 5 ja 11, olisi ehkä alueilla syytä analysoida tarkemmin onko kirjaukset oikein, vai onko rumpujen todellisessa kuntotilassa tapahtunut tällainen merkittävä muutos. Pohjanmaan radan rumputyöt näkyvät tilastoissa positiivisena muutoksena.

Kuva 18. Rumpujen yhteenlasketut vauriopisteet kunnossapitoalueittain (ks. Liite 1)

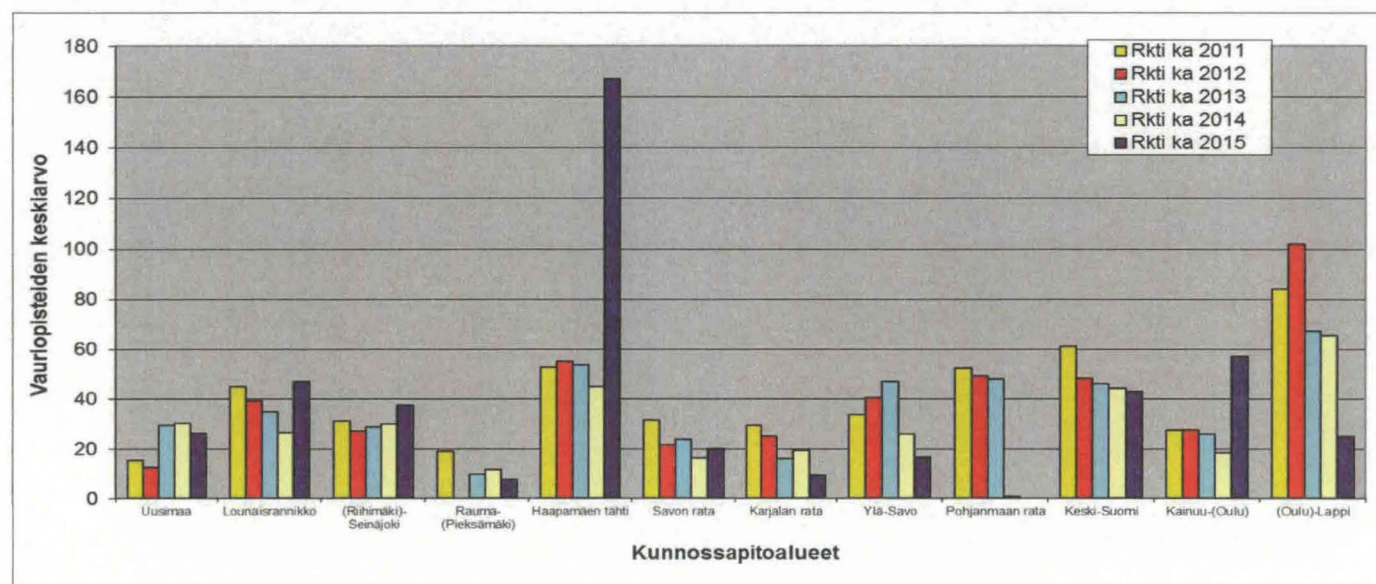
Kuva 19. Kunnossapitoalueiden keskimääräiset vauriopisteet rumpua kohti.
